Rekonstrukce obvodového a střešního pláště na objektu Ústavu makromolekulární chemie AV ČR v Praze

MILOSLAV PAVLÍK

[Stavba 10(1), 52-56 (2003); ISSN 1210-9568]

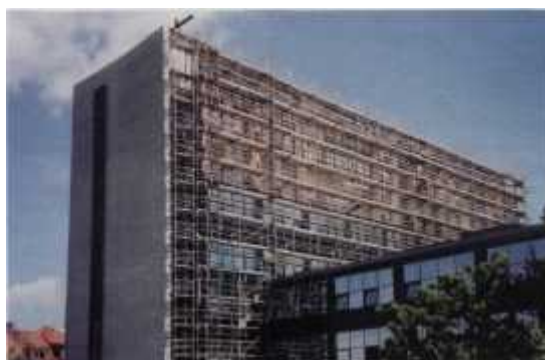
Jižní fasáda budovy A v průběhu rekonstrukce pláště. Foto: Miloslav Pavlík

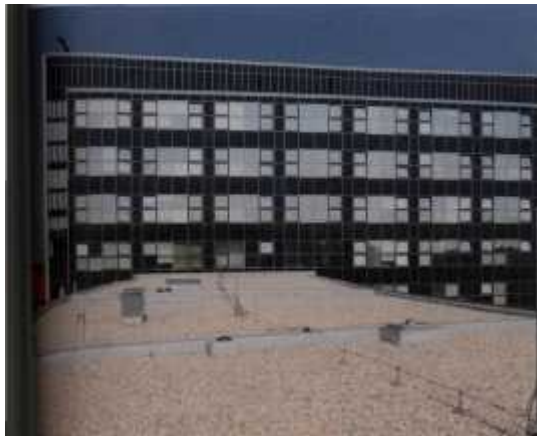
Pohled na novou jižní fasádu objektu a zrekonstruovanou střechu objektu B.

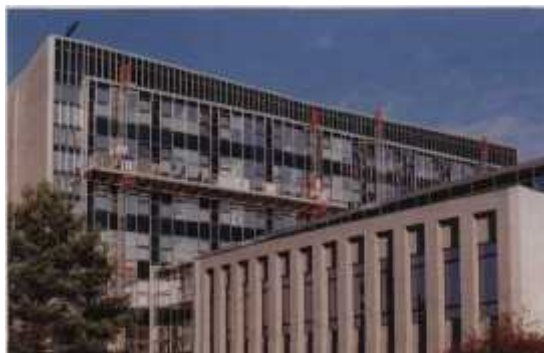
Pohled na jižní fasádu budovy A, v popředí rekonstruovaná fasáda auly. Z pojízdné lávky byly montovány neprůhledné skleněné výplně.

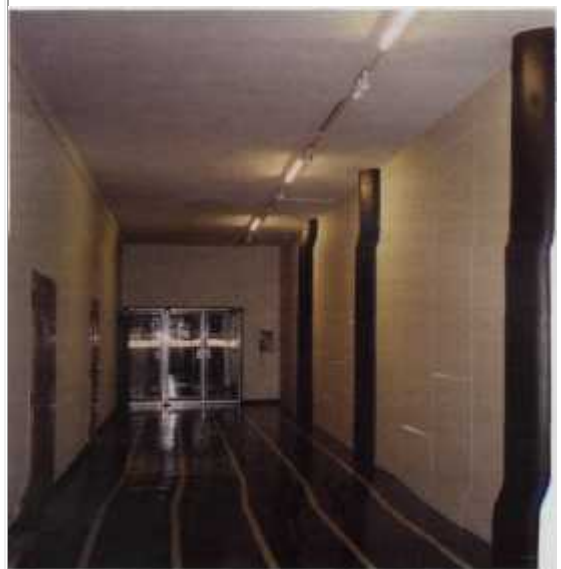
Chodba v objektu B. Rekonstrukce probíhala za plného provozu objektu. Aby mohl být vyměněn vnější plášť, bylo třeba oddělit vnitřní prostory budovy sádrokartonovými příčkami. Foto: Miloslav Pavlík
